PROJEKT REMONTU (REWITALIZACJI) BUDYNKU GOSPODARCZEGO

Budynek gospodarczy

Żywkowo 7, gm. Górowo Iławeckie; działka 26 obręb Żywkowo-Grądzik

Temat: Projekt remontu (rewitalizacji) budynku gospodarczego

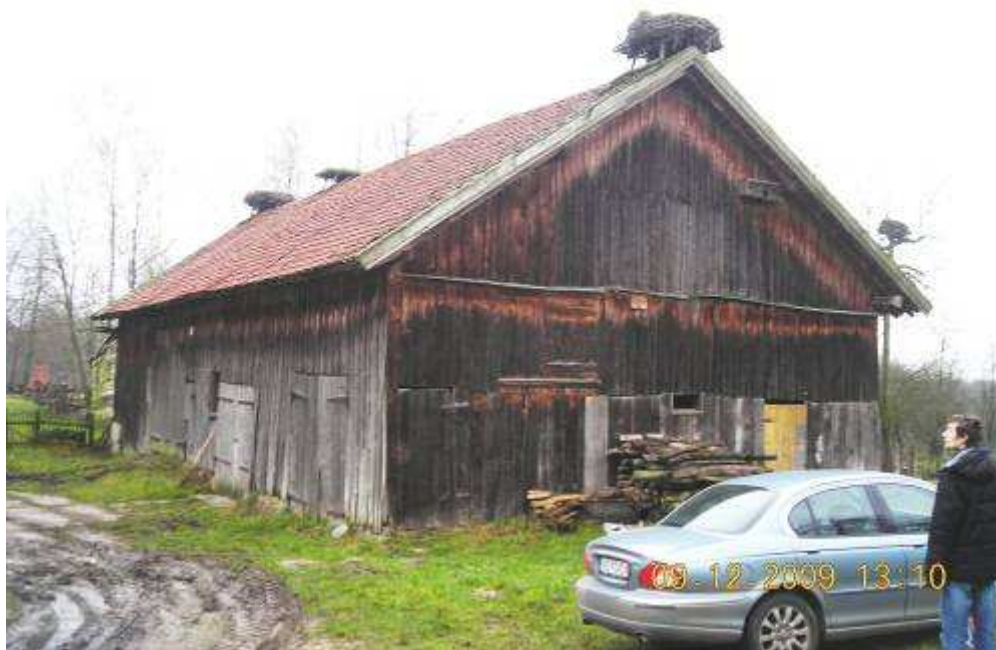
Fot.1

Przedmiotowy obiekt został wybudowany w technologii szachulcowej (mur pruski, fachwerk) w pierwszej połowie dwudziestego wieku (Fot.1).

Ściany szachulcowe północna, południowa i wschodnia obite są deskami (Fot.1). Stan techniczny desek osłaniających ściany szachulcowe (szalówki) jest zły (Fot. 15).

Docelowo proponuje się usunięcie szalówki i odsłonięcie odnowionego muru pruskiego.

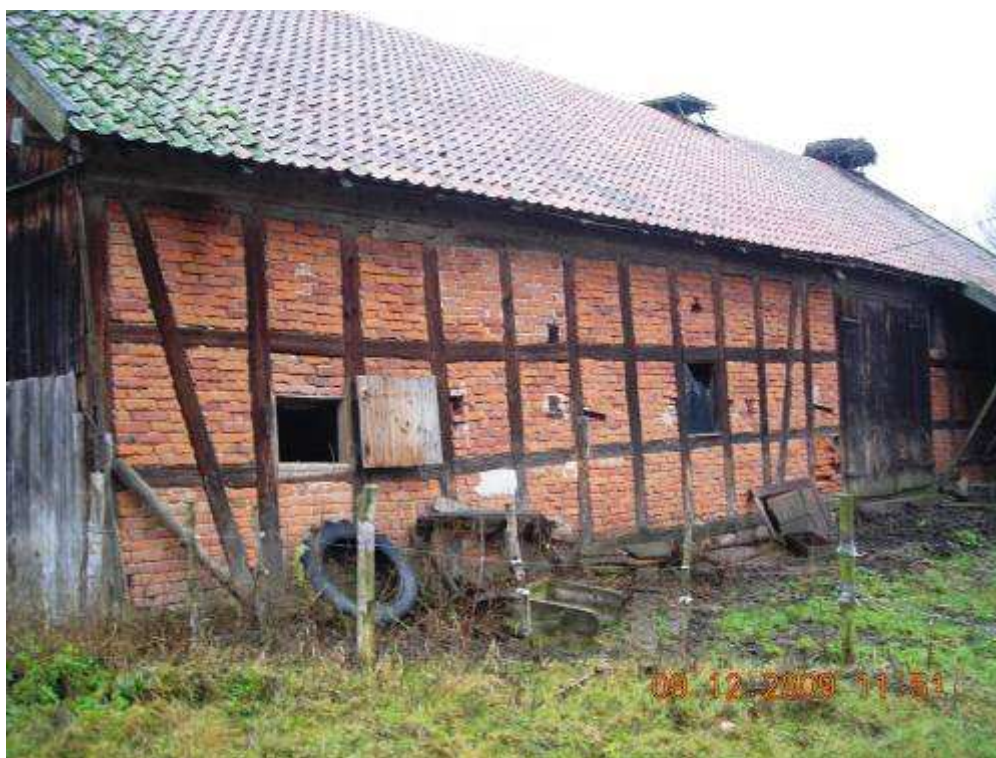
Fot. 2

Szachulec widoczny jest na elewacji zachodniej (Fot. 2). Obiekt pokryty jest dachówką esówką (Fot.2;3). W osiach 3-3 i 4-4 wykonano ściany wewnętrzne szachulcowe do poziomu ~+2,0m (Fot. 4) . Łaty i kontrłaty pokrycia są w stanie złym.

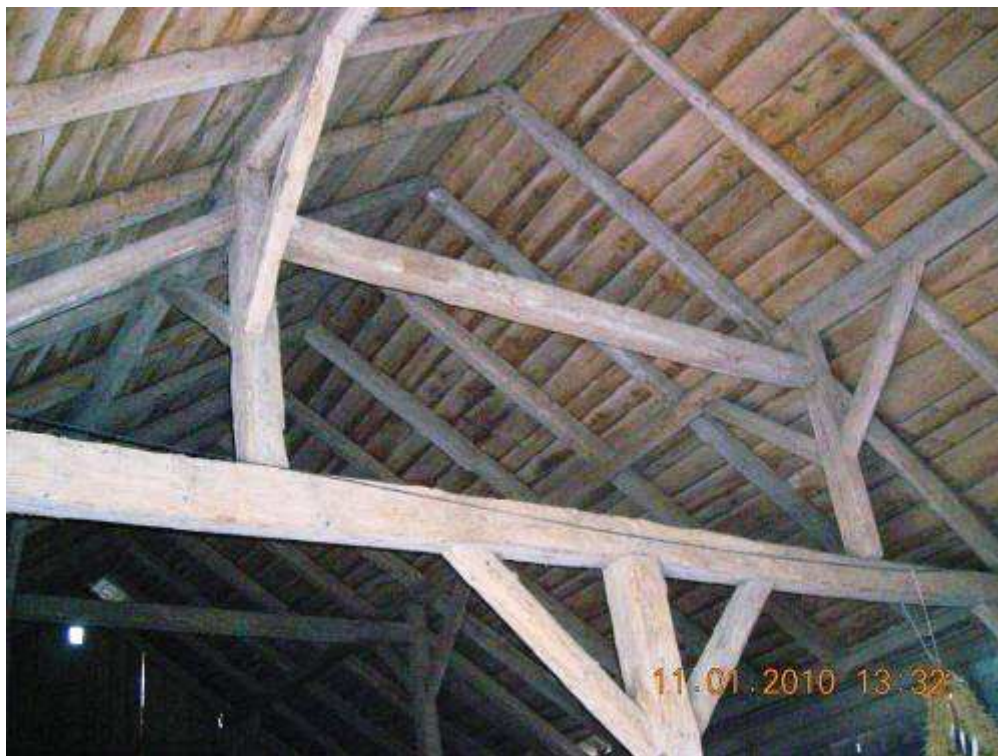
Fot. 5

Więźba dachowa wieszarowa dwuwieszakowa. Ściąg wieszara podparty dodatkowo słupem usztywnionym mieczami (Fot. 5). Deskowanie dachu sposobem skutniczym (z zakładem)

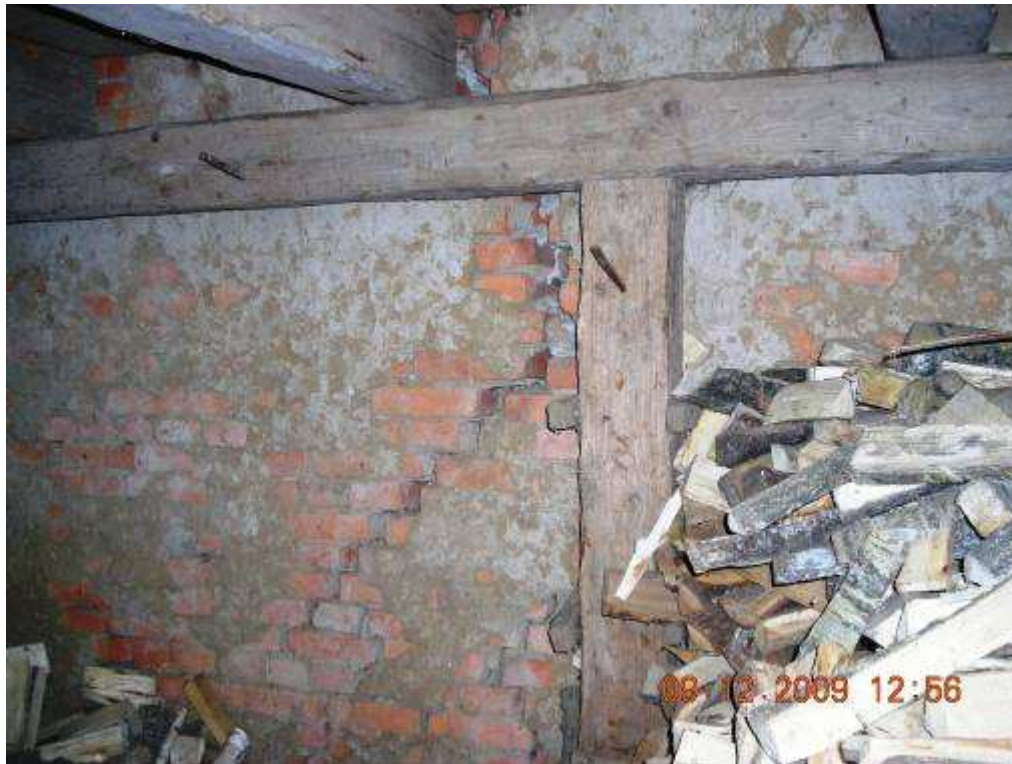
Fot.6

- ✓ Ściagi wieszarów wygięły się o około 15 cm. (Fot.10);
- ✓ Posadzka w budynku gospodarczym jest zarysowana; rysy prostopadłe do osi ram;
- ✓ Zniszczone są elementy wsporcze dachu wieszarowego w osiach 2-2 i 3-3 (Fot. 11; 12)
- ✓ Zarysowane niebezpiecznie są ściany w osi 4-4 oraz w przęsle pomiędzy osiami 4-4 i 5-5 (Fot. 6; 13)

2.15 Rozebrać zarysowany mur z cegły w przęśle pomiędzy osiami 4-4 i 5-5 (Fot. 6; 13) i odtworzyć go z nowej cegły na zaprawie cementowo-wapiennej. Ławę pod mur naprawić jak w pozostałych ścianach

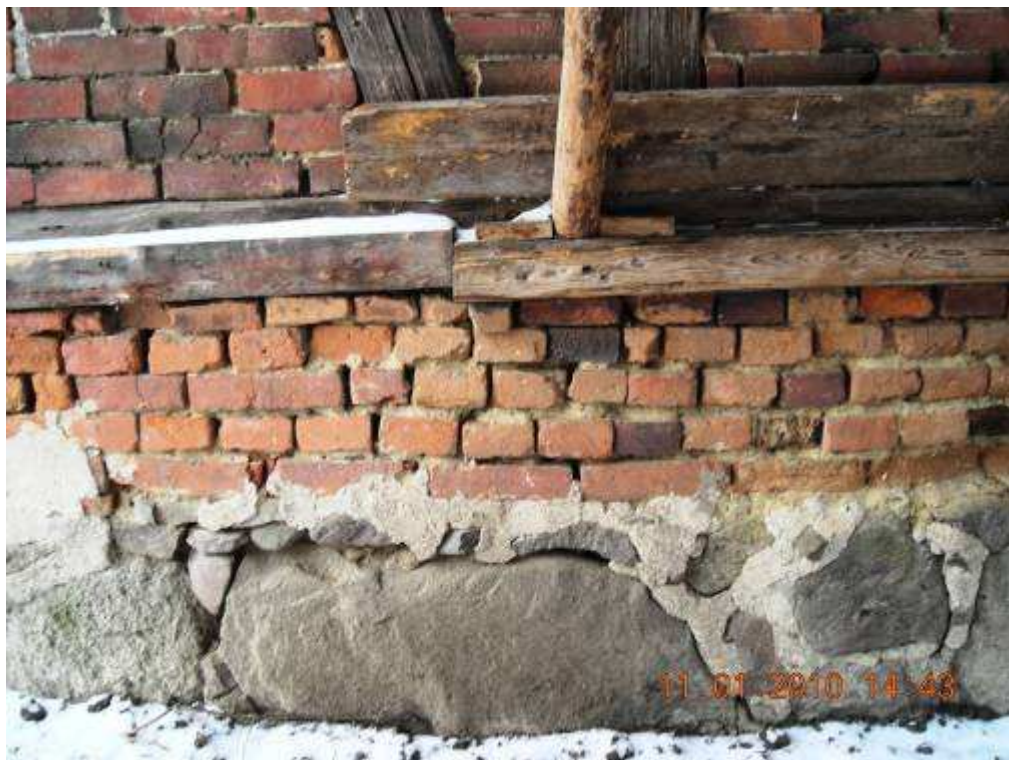
Fot. 7

Konstrukcja szachulcowa budynku gospodarczego oparta jest poprzez podwaliny na kamiennej ławie fundamentowej. Stan techniczny podwalin w całym budynku gospodarczym jest zły i wymaga wymiany (Fot 7; 9) Podwalina w przęsłach pomiędzy osiami 1-1 i 2-2 oraz w osi 1-1 oparta jest na ławie kamiennej poprzez ścianę fundamentową z cegły pełnej (Fot. 7; 8). Stan ścian fundamentowych jest zły. Cegły ścian są zwietrzałe luźno poukładane w zaprawie. Zaprawa wapienna jest również zwietrzała.. Stan techniczny kamiennych ław fundamentowych jest zły. Kamienie w ławach są rozluźnione i źle poklinowane (Fot. 7; 8). Istnieje konieczność gruntownego remontu fundamentów. Fundamenty osiadły około 15 cm w osiach A-A i B-B praktycznie na całej długości budynku.

2.9 W zabetonowaną ławę fundamentową wkleić kotwy do mocowania podwaliny. Kotwy o długości 25 cm ponad warstwę kamienną ławy 12 wklejać na głębokość ~15cm klejem HY-150 firmy Hilti, co 1,5m. W miejscach gdzie zastosowano ściany fundamentowe murowane z cegły (1-1; A-A; B-B) wklejać kotwy w mur fundamentowy ceglany (bez dodatkowego wieńca żelbetowego (Fot. 7; 8)

W ścianach fundamentowych z cegły w osiach 1-1 A-A i B-B (Fot. 7; 8) rozebrać mur i wykonać go na zaprawie cementowo-wapiennej z nowej cegły

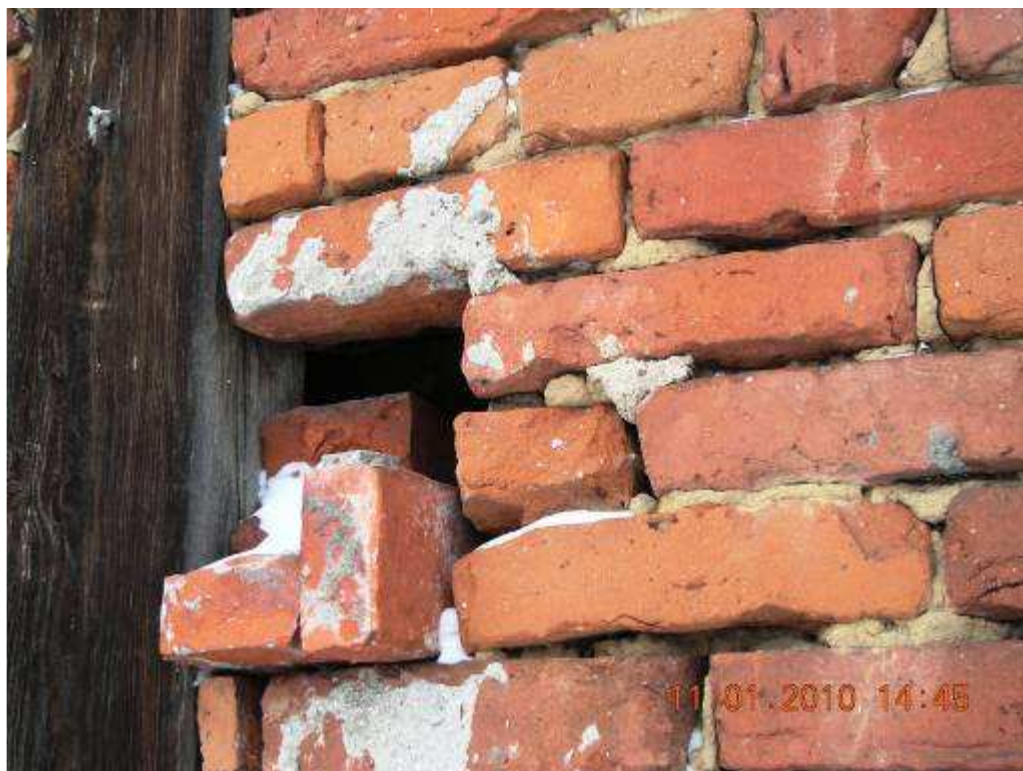
Fot. 16

Deskowanie w stanie technicznym dostatecznym, wymagającym wymiany ~30% deskowania na skutek zamakania i pojawieniu się pleśni (Fot. 18). Konstrukcja wieszarowa dachu w stanie dobrym z wyjątkiem ramy w osi 2-2 gdzie brak jest zastrzału (Rys.7) oraz ramy w osiach 3-3 gdzie zastrzał i miecz w osi A-A jest złamany (Rys.3). pomiędzy osiami 4-4 i 5-5 wykonano na poziomie +1,75 strop drewniany belkowy nagi, w którym belki oparte są na ścianie szachulcowej w osi 5-5 oraz na ramie wykonanej niezależnie od ściany w osi 4-4 (Fot. 6). Konstrukcja ramy, podpierającej strop poziom +1,75 w osi 4-4, jest w stanie złym (zniszczony jest słup podpierający w osiach (A-4). Ściana w osi 4-4 jest w stanie złym (Fot. 6). Węzły konstrukcji szachulcowej oraz więźby wieszarowej budynku rozluźnione, czopy powysuwane z gniazd (Fot. 14). Mur wypełniający konstrukcję ryglową ścian jest w stanie złym. Cegły muru gotyckie murowane na zaprawie glinianej (w niektórych miejscach wapiennej) są rozluźnione, w niektórych miejscach powypadały (Fot. 16). Mur szachulcowy w niektórych fragmentach jest otynkowany.

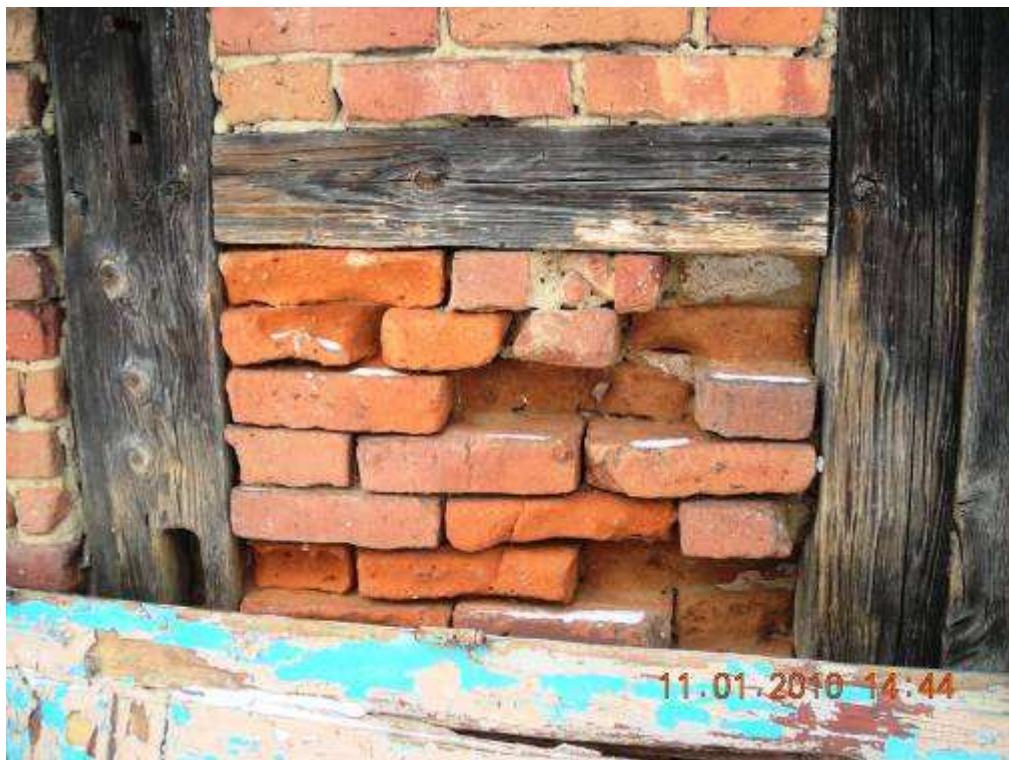
Fot. 17

W miejscach nieotynkowanych cegły są zlasowane (Fot. 17)
