PROJEKT BUDOWLANY REMONTU I PRZEBUDOWY  
ISTNIEJĄCEGO BUDYNKU MIESZKLANEGO  
JEDNORODZINNOGO,  
WRAZ Z TOWARZYSZĄCYM LOKALEM USŁUGOWYM -  
SKLEPEM Z PAMIĄTKAMI ORAZ SALĄ WARSZTATOWĄ,  
PRZY GOSPODARSTWIE ROLNYM,  
DZIAŁAJĄCYM W RAMACH  
CENTRUM EDUKACYJNO - INFORMACYJNEGO

ISTNIEJĄCY BUDYNEK MIESZKALNY JEDNORODZINNY  
Z CZĘŚCIĄ USŁUGOWĄ

ŻYWKOWO 7, 11-220 ŻYWKOWO  
POWIAT BARTOSZYCE, GMINA GÓROWO IŁAWECKIE  
/dz. nr ewid. 26, obr. Żywkowo/

Listopad 2012r.

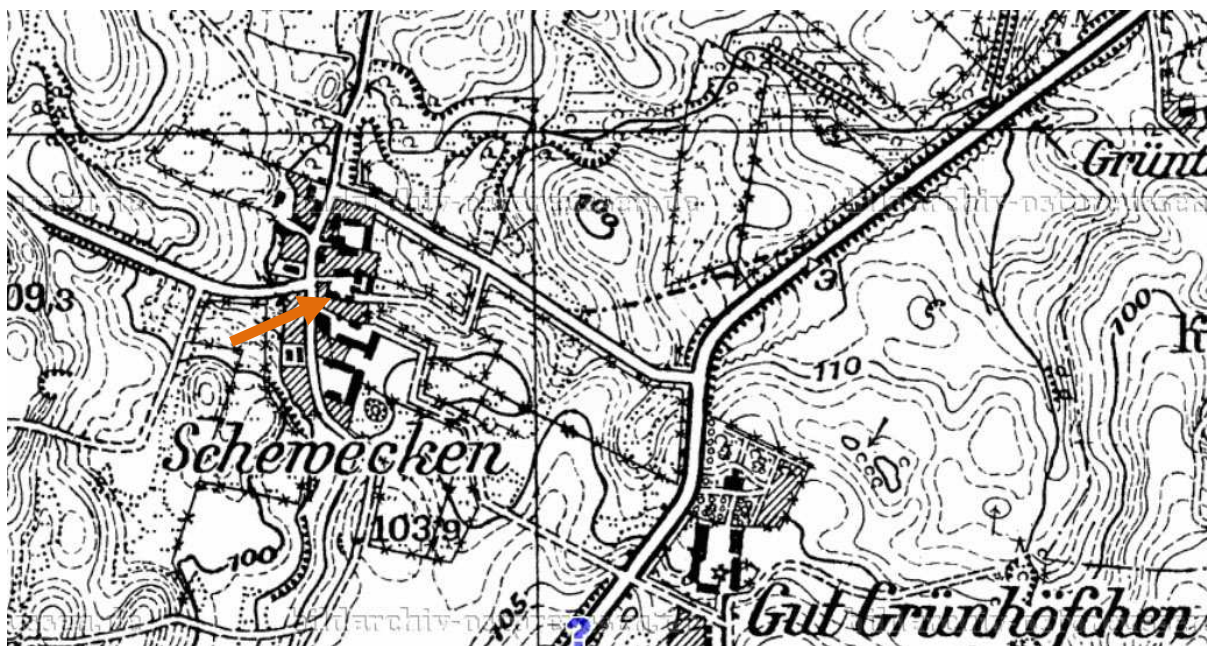
Niewiele jest źródeł historycznych dotyczących wsi Żywkowo. Na niżej przedstawionej mapie pochodzącej z 1923r. strzałką oznaczono istniejące już wówczas gospodarstwo rolne oraz stanowiący przedmiot opracowania dom mieszkalny.

Fragment mapy z 1923r. w skali 1:25 000 (reprodukcja z archiwum NID OT w Olsztynie)

Wyżej wspomniana liczba mieszkańców wsi wskazuje, iż w latach 1821-1928 wzrosła ona z 44 do 54, czyli jedynie o 10 osób. Analizując poniższą mapę można zauważyć, iż w 1923r. we wsi funkcjonowało niewiele gospodarstw, a liczba mieszkańców była najprawdopodobniej bardziej zbliżona do 44 niż do 54, stąd wniosek, iż oznaczony strzałką dom istniał najprawdopodobniej już w 1821r.
