PROJEKT REMONTU (REWITALIZACJI) BUDYNKU GOSPODARCZEGO

Budynek gospodarczy

Żywkowo 7, gm. Górowo Iławeckie; działka 26 obręb Żywkowo-Grądzik

Temat: Projekt remontu (rewitalizacji) budynku gospodarczego

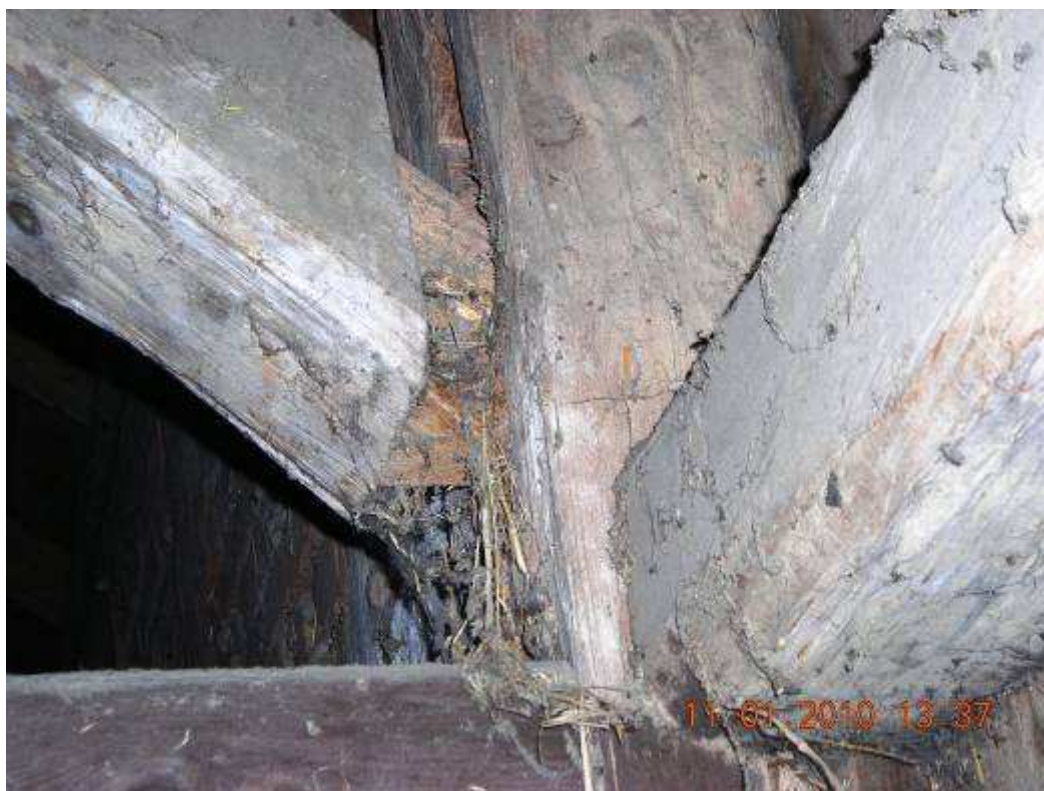
Fot. 13

- ✓ Ściagi wieszarów wygięły się o około 15 cm. (Fot.10);
- ✓ Posadzka w budynku gospodarczym jest zarysowana; rysy prostopadłe do osi ram;
- ✓ Zniszczone są elementy wsporcze dachu wieszarowego w osiach 2-2 i 3-3 (Fot. 11; 12)
- ✓ Zarysowane niebezpiecznie są ściany w osi 4-4 oraz w przęsle pomiędzy osiami 4-4 i 5-5 (Fot. 6; 13)
